Direction territoriale
Auvergne Rhône Alpes
Agence RTM Alpes du Nord
Service RTM de la Savoie

Rapport d'évènement

Commune de Champagny en Vanoise

Objet : Rapport RTM – éboulement au niveau du sentier des Grosses Pierres, sur le secteur de la via ferrata – 19 janvier 2025 .

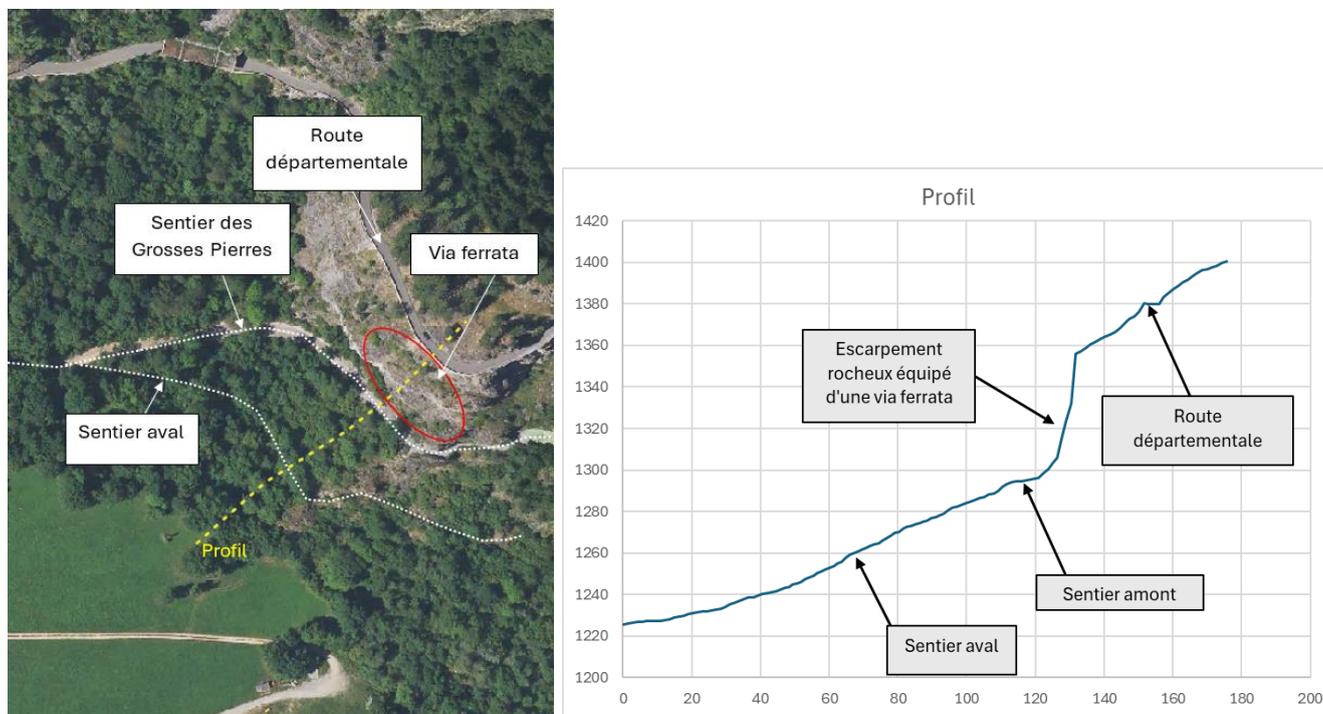
Le site des Grosses Pierres correspond à un escarpement rocheux d'environ 80 m de dénivelée, entre la route départementale et le sentier des Grosses Pierres passant en pied. Une via ferrata est aménagée sur cet escarpement rocheux. En contrebas du sentier, le terrain est constitué par des matériaux d'altération. Quelques décamètres en contrebas, un second sentier moins large est également présent

Figure 2 : Présentation du site

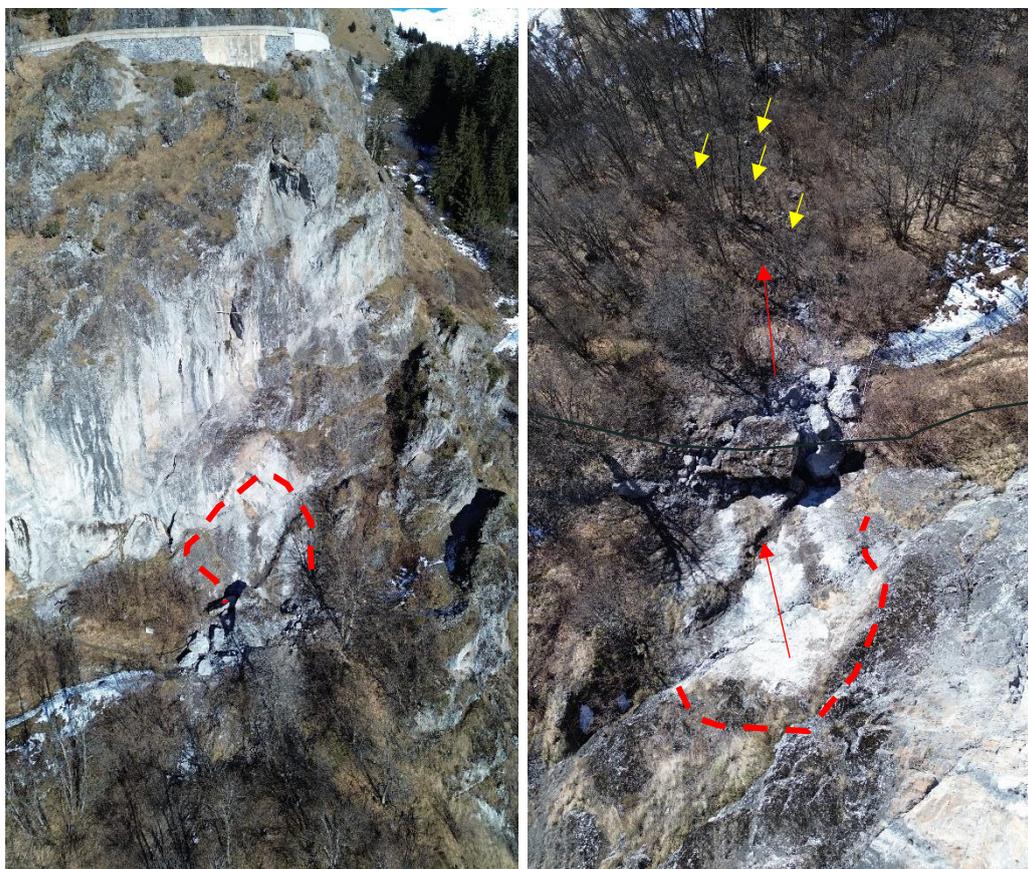
Un compartiment rocheux s'est décroché en partie inférieure de l'escarpement. Il représente un volume estimé approximativement de l'ordre de 80-100 m³.

Le compartiment rocheux qui s'est décroché a principalement « glissé » (pas de basculement ou de rebond sur la partie inférieure). La majeure partie du volume s'est stoppée en pied d'escarpement sur la plateforme du sentier, avec une fracturation en plusieurs éléments. On retrouve quelques très gros éléments ; le plus gros bloc unitaire représente à lui seul environ 50-60 m³.

Des blocs, issus de la fracturation de ces éléments se sont propagés sur le talus en aval du sentier des grosses pierres, sans grande dispersion latérale (bande de largeur réduite). Certains se sont arrêtés sur le talus entre les deux sentiers, et quelques-uns ont traversé le sentier aval pour s'arrêter en contrebas.

Figure 3 : Localisation de la zone de départ (en rouge) et de quelques blocs en aval (flèche jaune)

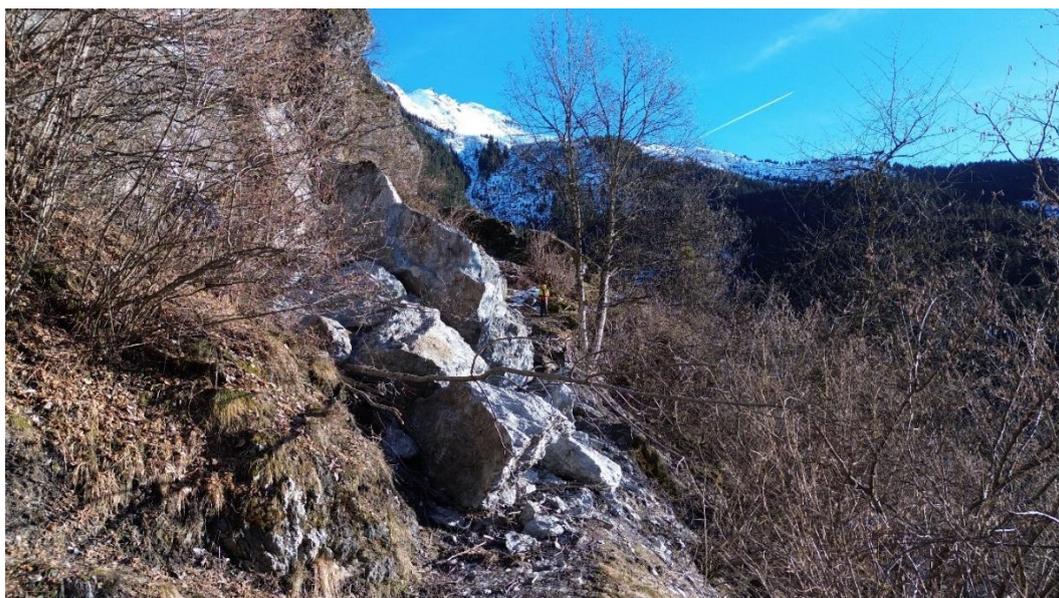
En termes de perturbations, le sentier des Grosses Pierres est très encombré. Au niveau du sentier aval, seul un ancien muret de soutènement a été dégradé sans impacter la viabilité du sentier.

Figure 4 : Essentiel du volume sur le sentier des Grosses Pierres

Une remise en état du sentier sera vraisemblablement souhaitée par la commune, gestionnaire du sentier. Il est recommandé de prendre l'attache d'une entreprise pour définir les modalités de remise en état. Il est vraisemblable que la solution proposée allie éclatement de blocs et purge.

- Au niveau de la plateforme du sentier, la remise en état doit permettre de retrouver une plateforme d'une largeur considérée adaptée à l'usage. Si les plus gros éléments côté amont de la plateforme du sentier ne sont pas gênants pour rétablir l'accès, au regard de la stabilité qu'ils ont trouvé, il ne paraît pas indispensable de les éliminer. Au contraire, ils pourraient bloquer (dans l'espace entre le pied de l'escarpement et les blocs) d'éventuels futurs petits blocs et contribuer ainsi à limiter la probabilité d'atteinte du sentier.
- Il est également recommandé de procéder à un cheminement du talus entre les deux sentiers en vue de purger les éléments en limite de stabilité.

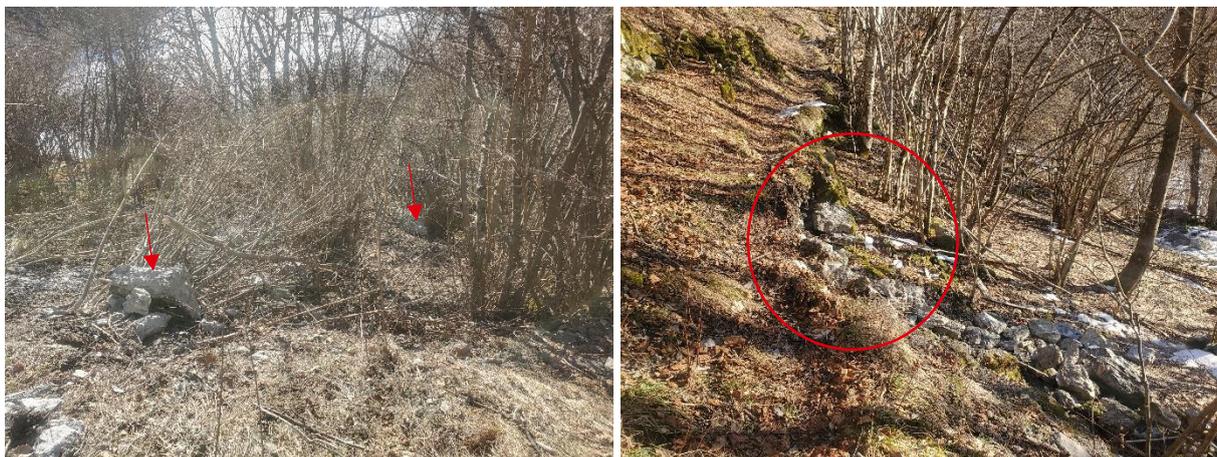
Figure 5 : Blocs sur le talus entre les deux sentiers (à gauche) – muret de soutènement dégradé par le choc d'un bloc au niveau du sentier aval (à droite)

Sur le talus aval, entre les deux sentiers (cf. figure 5), quelques blocs se sont calés contre des arbres ou ont trouvé un état de stabilité précaire. Leur remobilisation à court terme reste peu probable, mais un facteur extérieur (animal, érosion,...) pourrait assez facilement les remobiliser.

L'évènement n'a pas significativement augmenté l'aléa et l'exposition de la piste à un aléa chute de blocs. La nuance est ici liée aux quelques blocs stoppés sur le talus, qui pourrait être remobilisés, et qui méritent une sécurisation pouvant être réalisée sans difficulté (purge) au moment de la remise en état.

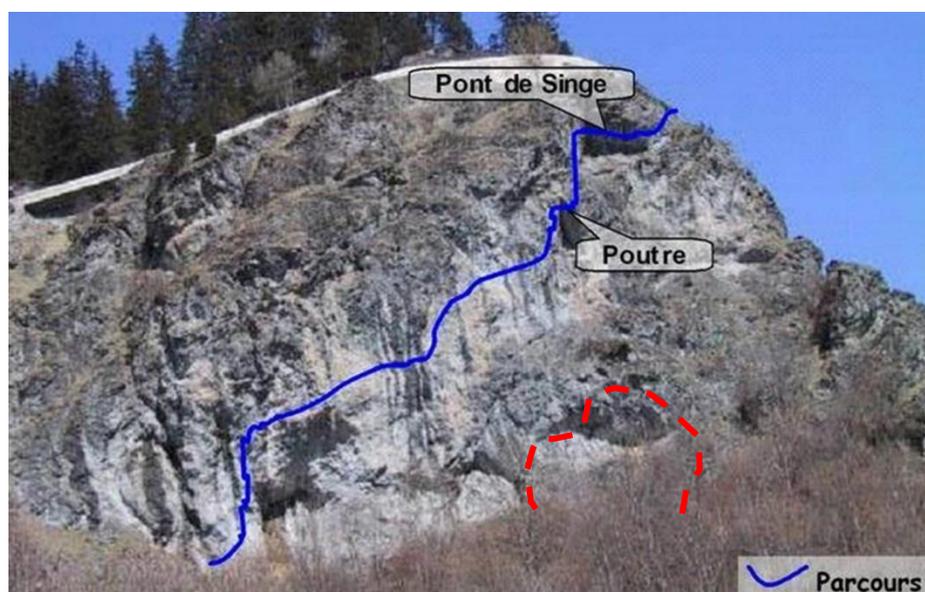
L'évènement n'a pas fait de victimes ni de dégâts. Les équipements de la via ferrata qui contournent par l'amont la zone de l'éboulement (ils ne la traversent pas, ni ne passent en contrebas) ne semblent pas avoir été impactés par cet évènement (cf. Figure 6 dans la suite du rapport).

Le compartiment éboulé est approximativement localisé sur un fond photographique d'avant évènement. Il présentait une configuration en surplomb.

Figure 6 : Identification (approximative) du compartiment éboulé (photo avant évènement mais non datée – source : <http://via.ferrata.alpes.free.fr/>)

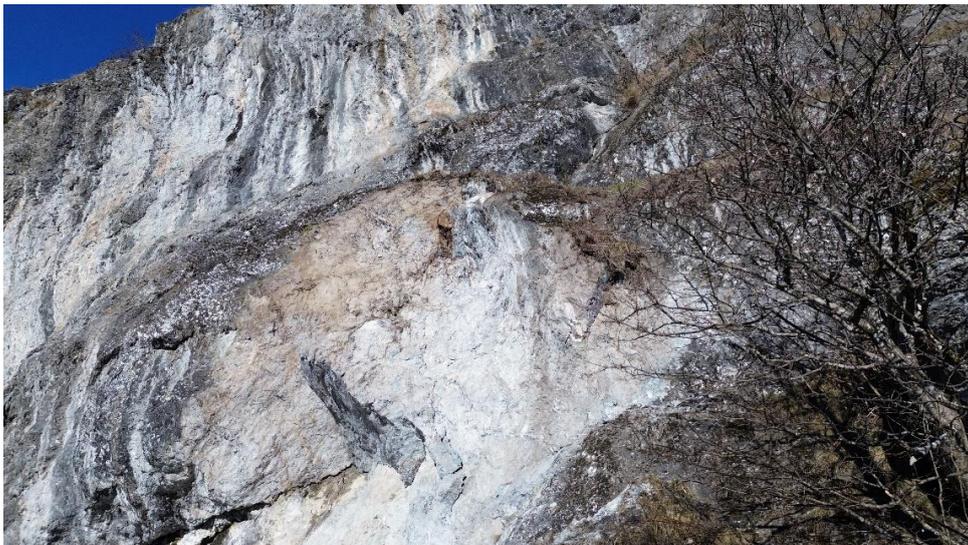
Le décrochement du compartiment n'a pas laissé, sur la zone de départ de l'évènement, d'instabilité notable.

Si quelques fissurations sont visibles, elles sont similaires à celles observées sur de multiples secteurs de l'escarpement dans sans globalité, sans « découper » un compartiment qui indiquerait des signes de probabilité forte de départ à court terme.

Figure 7 : Zone de départ – vue rapprochée

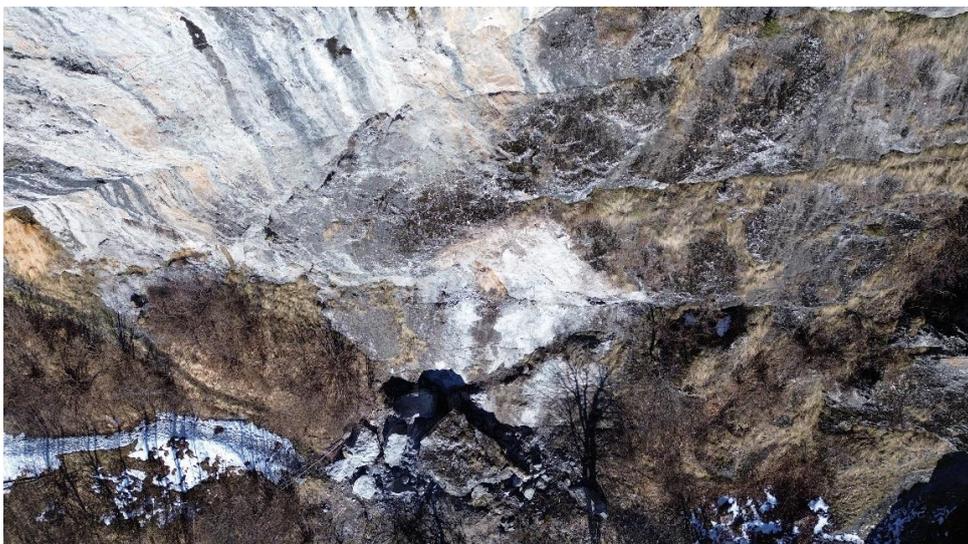
Depuis le dessus (observation déportée par drone), aucune évolution géomorphologique récente n'est non plus repérée (de type ouverture de fissures par exemple).

Aussi, l'évènement n'a pas d'incidence sur l'aléa de départ de blocs au niveau de l'escarpement rocheux.

Figure 8 : zone de départ - vue de dessus
